## 重油排ガスを利用したステンレスプレート熱交換器 AIREC CROSS30への汚れ・腐食実験

重油排ガスを利用したステンレスプレート熱交換器 A I R E C C R O S S 3 0 への汚れ・腐食実験  
試験終了後の分解、表面観察、メンテナンス状況 運転時間 約2400-3000時間経過後

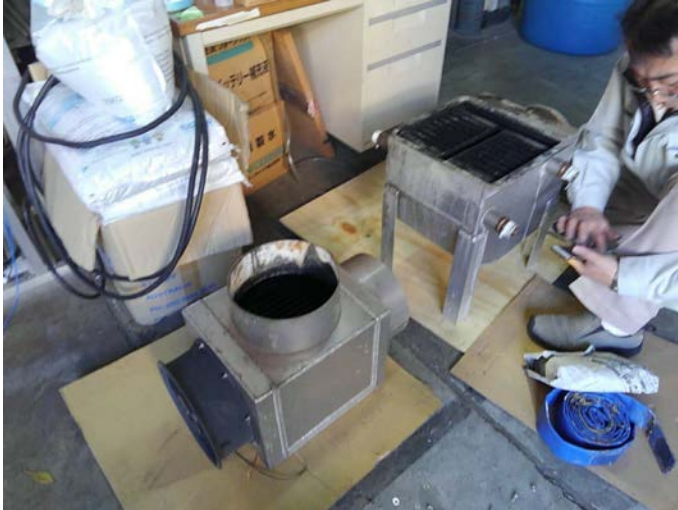
写真1：試験終了後、回収、本体分解状態

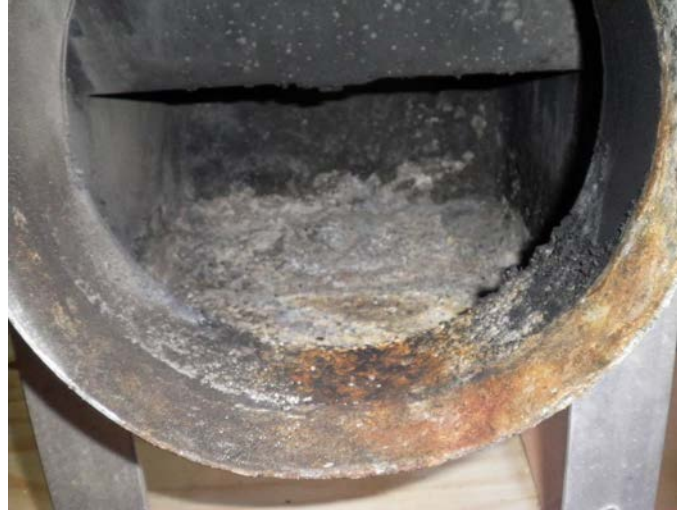
写真2：本体排ガス入口部、ドレンパン内部  
ドレンノズル閉塞による内部にドレン水が堆積、  
本体内部が腐食している状況を確認できる

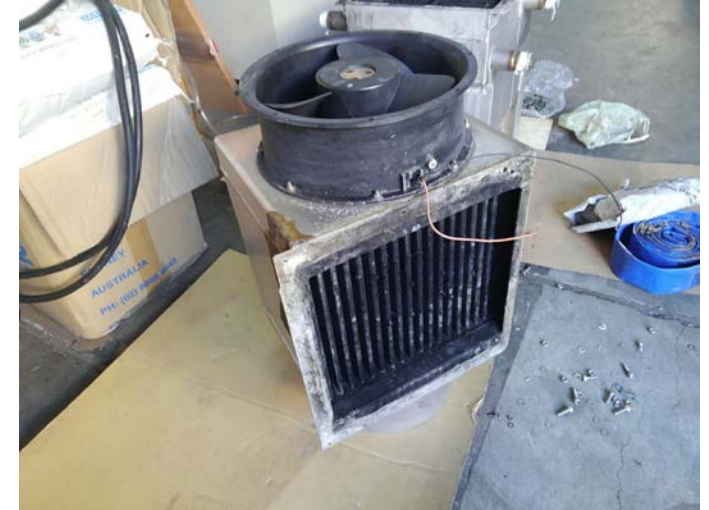
写真3：硫酸水製造用フィン無しアルミ製ガス/ガス熱交換器  
排ガス入口部を撮影。スス汚れがひどい

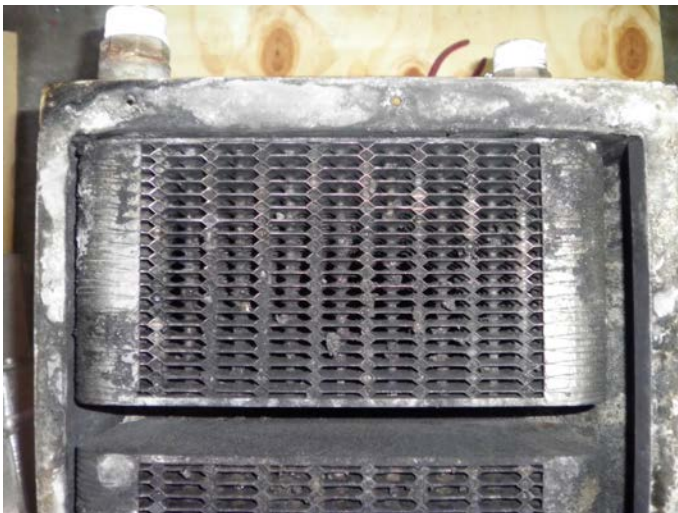
写真4：試験終了後の銅ロウ付プレート熱交換器  
本体への硫酸水による腐食原因による孔食ピンホールは  
確認できなかった。ススの堆積は非常に多いが  
通風経路は閉塞しておらず、熱交換を維持していると思  
われる

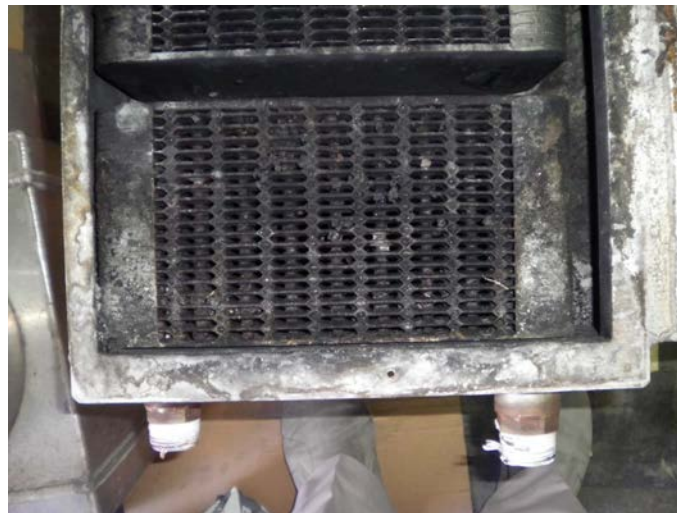
写真5：試験終了後のニッケルロウ付プレート+アルミナイズド  
処理熱交換器  
本体への硫酸水による腐食原因による孔食ピンホールは  
確認できなかった。こちらもススの堆積は非常に多いが  
通風経路は閉塞しておらず、熱交換を維持していると思  
われる。アルミナイズド処理の分、経路が狭くなっている

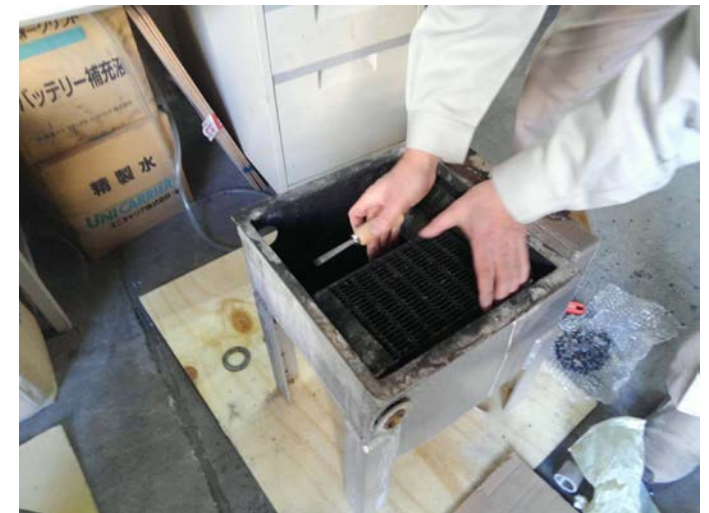
写真6：メンテナンスのため、本体分解を行うところ。  
ノズルのナットを分解すると本体は容易に分解ができた。  
ケース下部のドレンパン部には、大量のスス及びボイラー  
からの排出される重油固形物である石状の堆積物が流入  
されていることから、厳しい汚れ環境であったことが  
想像できた。

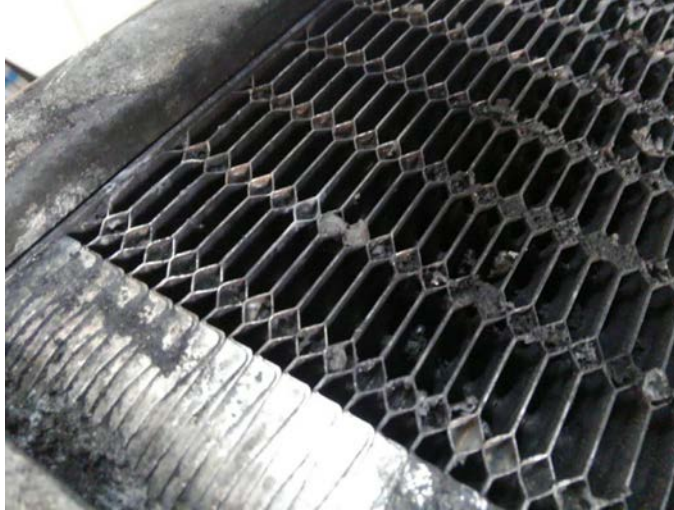
写真8：写真7の拡大。少し銅色が確認できるが、大量のススが表面に堆積している

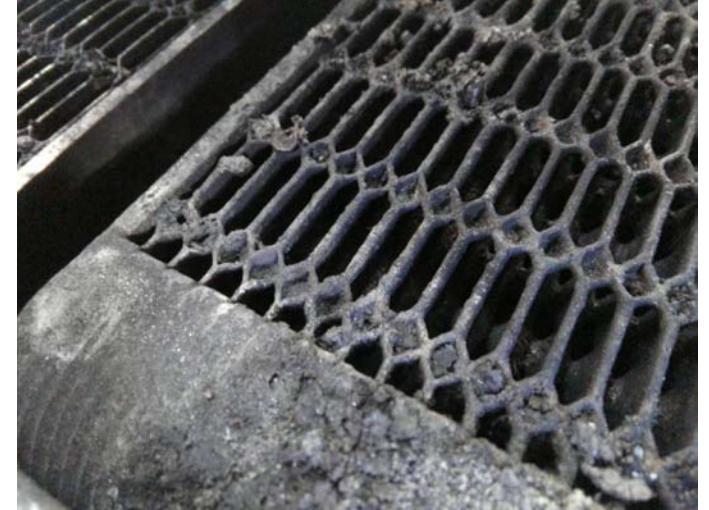
写真9：ニッケルロウ付+アルミナイズド処理の試験後の拡大部。排ガス流路がアルミナイズドの腐食による膨張により若干狭い流間になっている感じが見受けられる

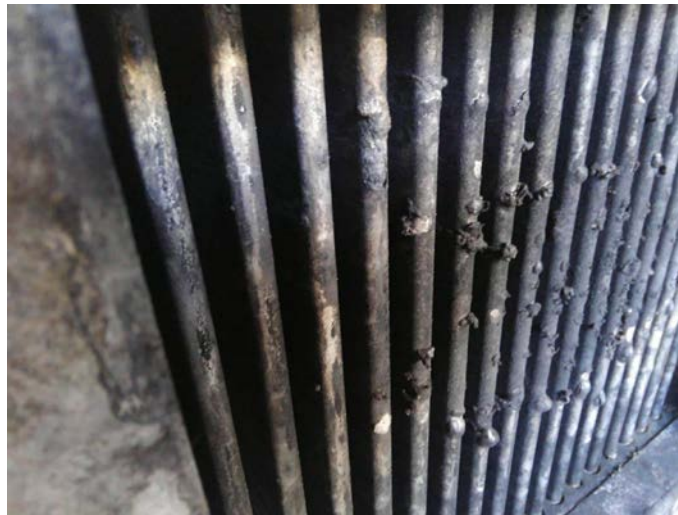
写真10：硫酸発生用フィン無しアルミ熱交換器の排ガス接触部。このチューブ端部に硫酸水が滴っていたと想像される。特段、腐食による孔食、減肉部は発見されなかった。

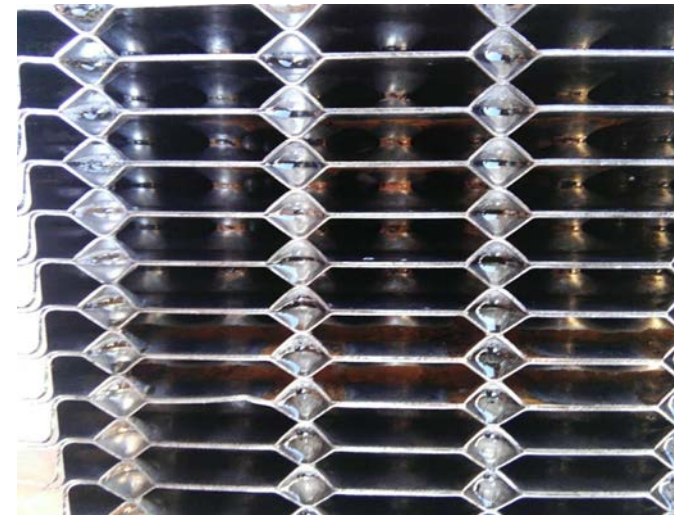
写真11：写真8の洗浄後拡大写真。ほぼ新品同様の表面状態に回復している。銅ロウ付部もしっかりと確認されている。気密テストは、両方の熱交換器ともリークはゼロであった。洗浄には、スス、油の除去用に”ダイナミックGCS”を漬け置き作業で使用。水側のスケール洗浄は、”ダイナミックデスケラー”にて洗浄を行った。

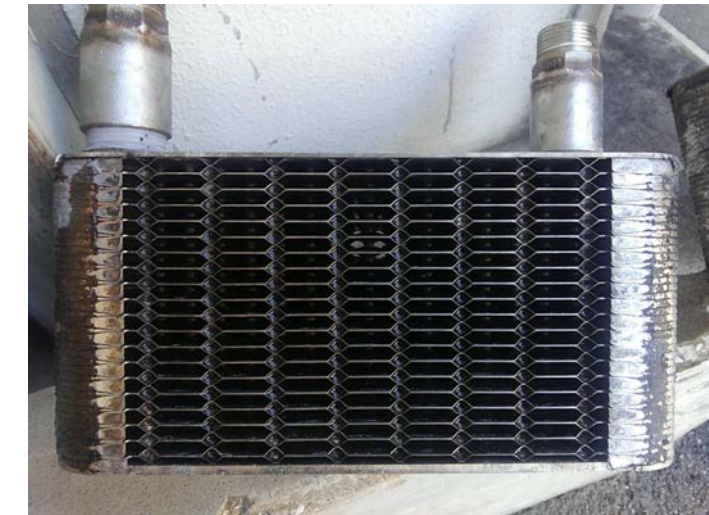
写真12：写真11の全体写真。ススも固形物もほぼ除去でき再利用可能な状態となった。ガス流路も回復している。
